# **Relatório: Ensaaios de Vigas com BFRC**

# Ensaio de Vigas com BFRC

## Relatório Técnico

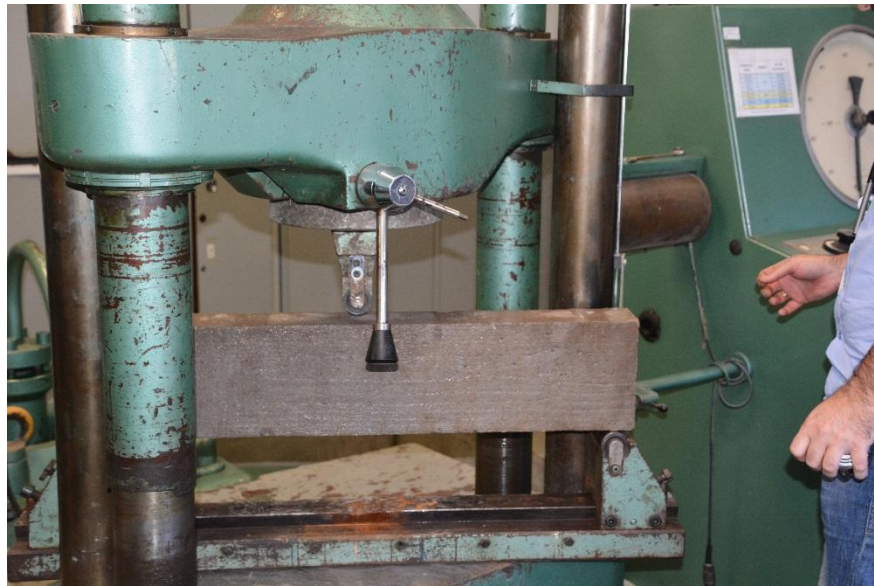
Figura 3: esquema dos ensaios em laboratório.

A leitura das deformações (deslocamento) foi feita por defletômetros mecânicos, posicionados próximos ao centro e quartos de vão das viga, acompanhando o comportamento da estrutura até o final. Na situação de ruptura esses aparelhos eram retirados para evitar danos.

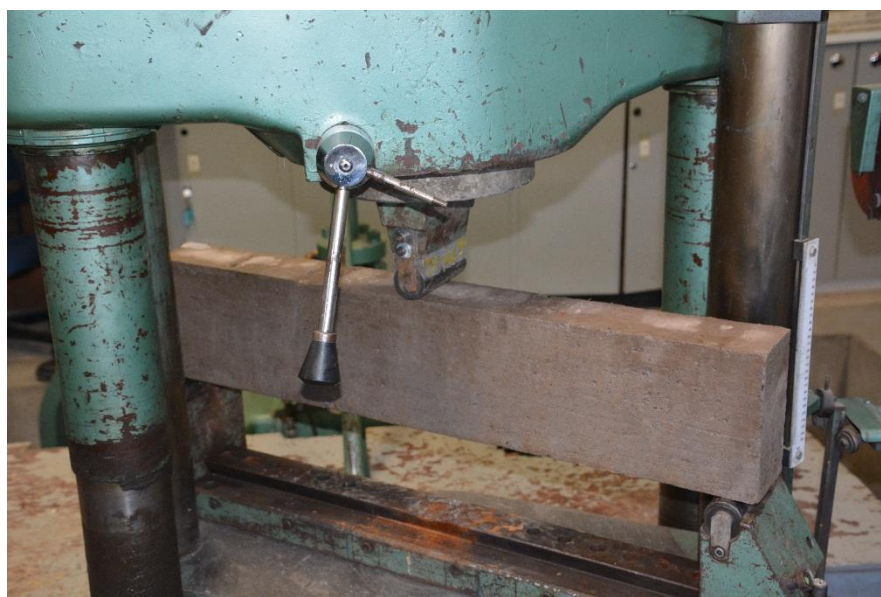
Figura 4: esquema dos ensaios em laboratório.

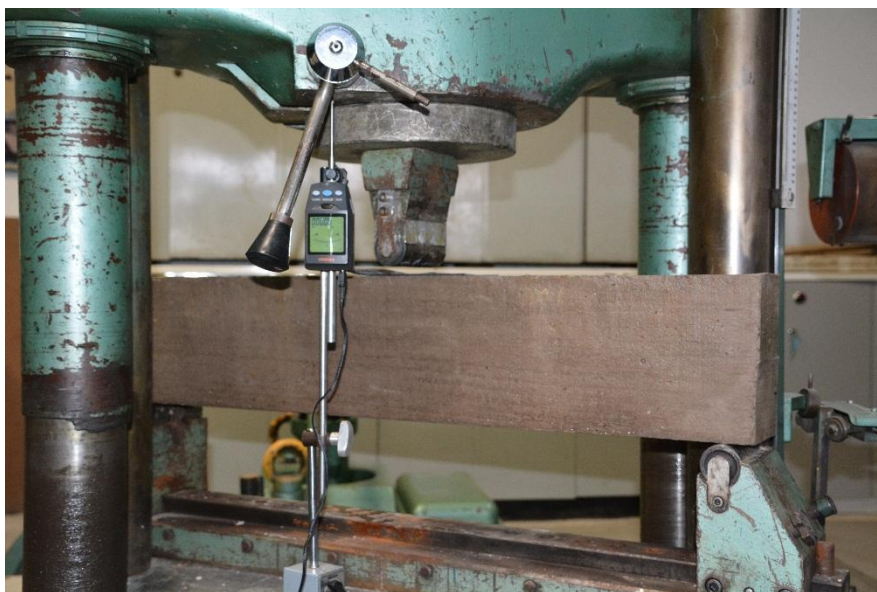
Figura 5: esquema dos ensaios em laboratório.

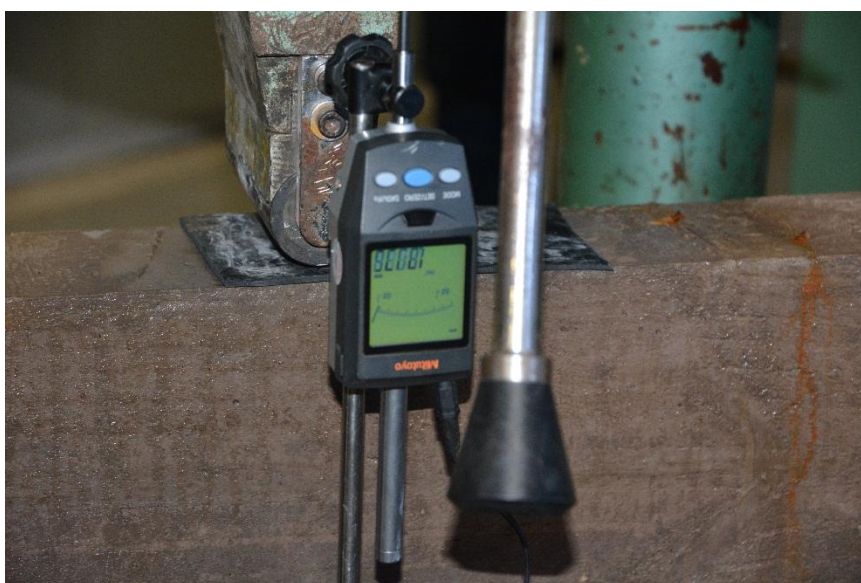
Figura 6: posicionamento do equipamento de leitura de deslocamentos verticais..

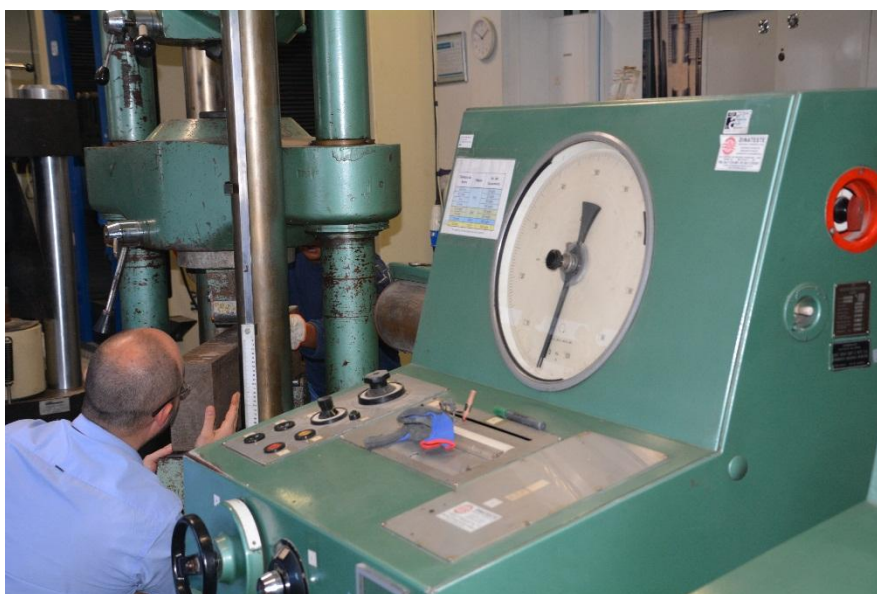
Figura 7: detalhe da máquina universal de ensaios – ZD-100.

O objetivo maior é fazer a comparação entre essas vigas BFRC e vigas normais, utilizando concreto convencional e devidamente armadas com gaiolas de aço CA-50 estrutura. Nesta situação os ensaios foram realizados no LAME – Laboratório de Materiais e Estrutura, da Universidade Federal do Paraná, atualmente sendo concedidos ao Instituto LACTEC, utilizando a máquina universal de ensaios ZD-100, com capacidade de 1000 kN.

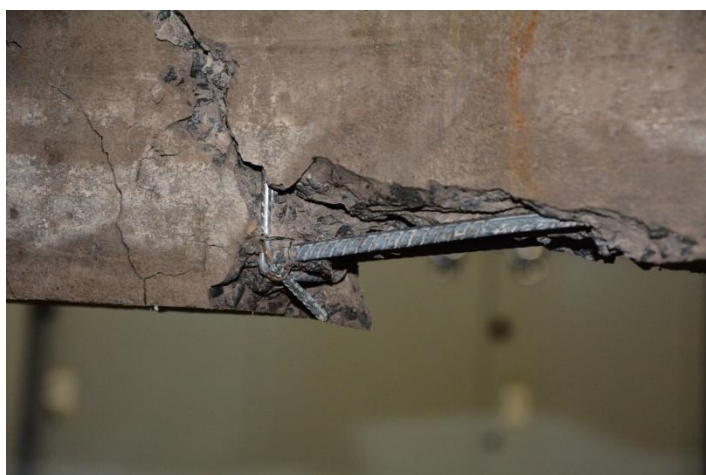
Para o caso da viga reforçada de armadura convencional o escorregamento indicado apareceu como pode ser visto no detalhe do escorregamento da. Observar que o estribo também perdeu a aderência.

Figura 11: Esmagamento do concreto e escorregamento da armadura na viga convencional. Pode ser indicado também a ruptura por esmagamento na biela comprimida como o esperado pela situação do ensaio.

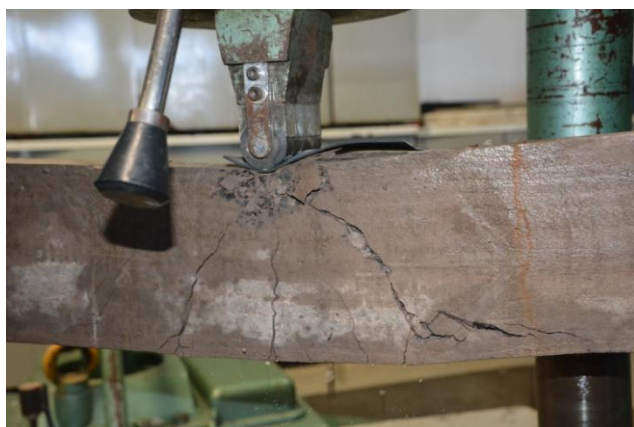
Figura 12: Ruptura na biela comprimida devido ao cisalhamento (caso da viga curta)

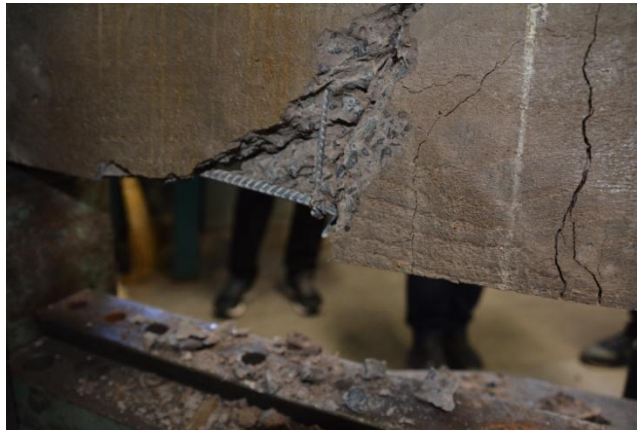
Figura 13: Ruptura na biela comprimida devido ao cisalhamento (caso da viga curta)

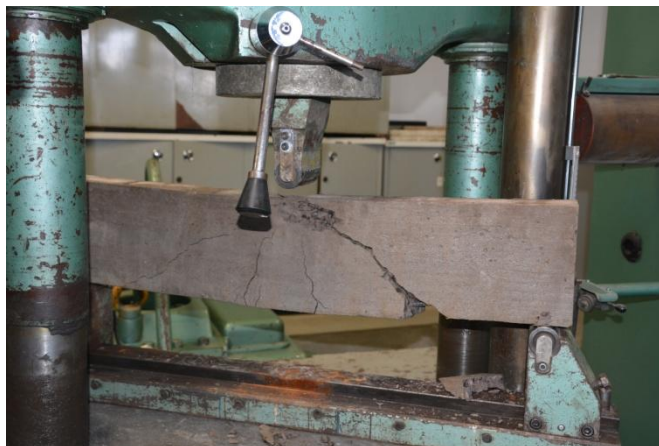
Figura 13: Ruptura na biela comprimida devido ao cisalhamento (caso da viga curta)

Para o caso das vigas armadas com BFRC, o comportamento foi similar, aonde no caso tem-se:

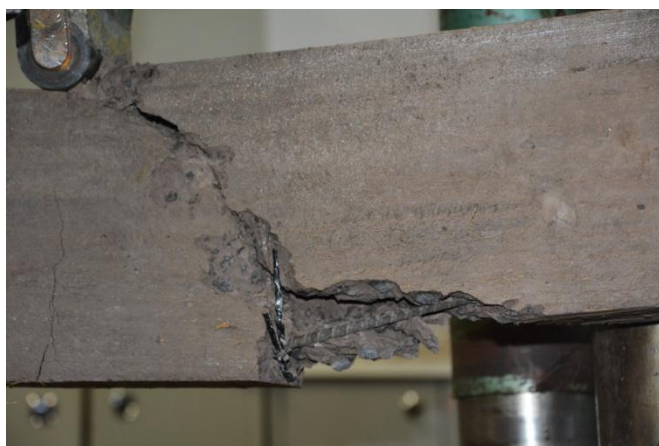
Figura 14: Detalhe da ruptura na biela comprimida devido ao cisalhamento (caso da viga curta):

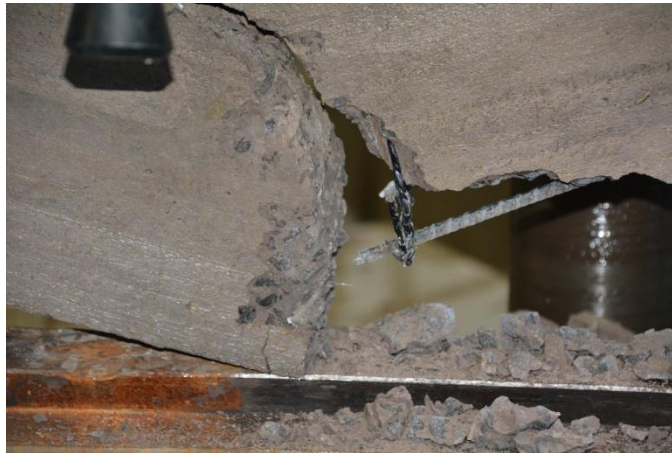
Figura 15: Rompimento da armadura de BRFC (quebra) devido ao cisalhamento.
