**UNIVERSIDADE TUIUTI DO PARANÁ**  
**CURSO DE ENGENHARIA CIVIL**

**ANALISE COMPARATIVA ENTRE ENSAIOS DE FLEXÃO E CORROSÃO  
UTILIZANDO CONCRETO ARMADO COM BARRA DE AÇO E COM  
POLIMERO REFORÇADO COM FIBRA DE VIDRO**

Trabalho de Conclusão de Curso  
requisito parcial para a graduação do  
Curso de Engenharia Civil da  
Universidade Tuiuti do Paraná – UTP.

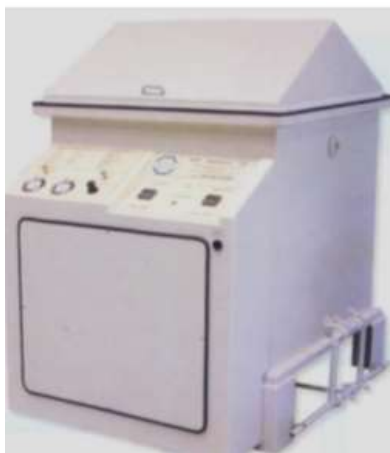
FIGURA 11 – CÂMERA DE ENSAIO DE CORROSÃO POR NÉVOA SALINA

11. Abaixo a ilustração de uma câmara que realiza o ensaio por névoa salina, figura

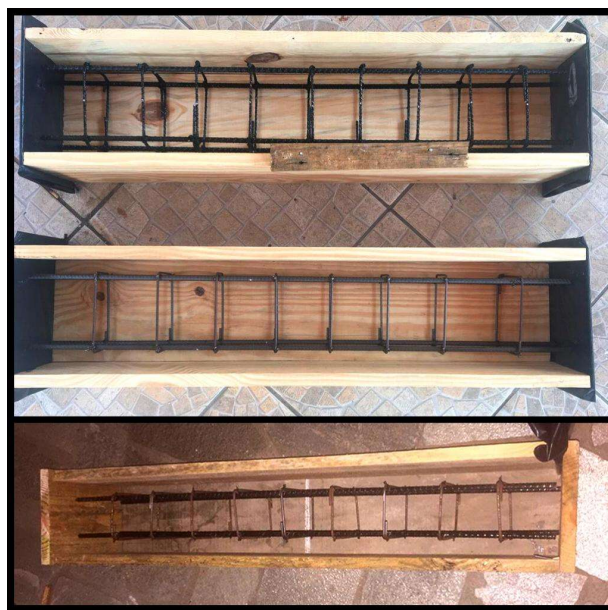
FIGURA 12 – CAIXARIA DAS VIGAS

Ambas com seu cobrimento de 2,5 cm, conforme tabela 7.2 da NBR 6118 (ABNT, 2014). Resultando conforme indica a figura 12.

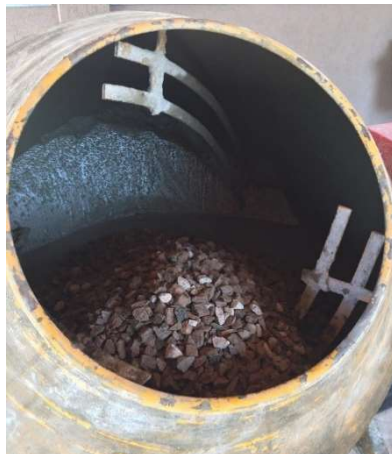
FIGURA 13 – BETONEIRA UTILIZADA PARA O PREPARO DO CONCRETO

Para obter-se uma mistura homogênea do concreto, foi utilizado uma betoneira, ferramenta utilizada em obras de construção civil, para mistura dos materiais que compõe o concreto, conforme figura 13.

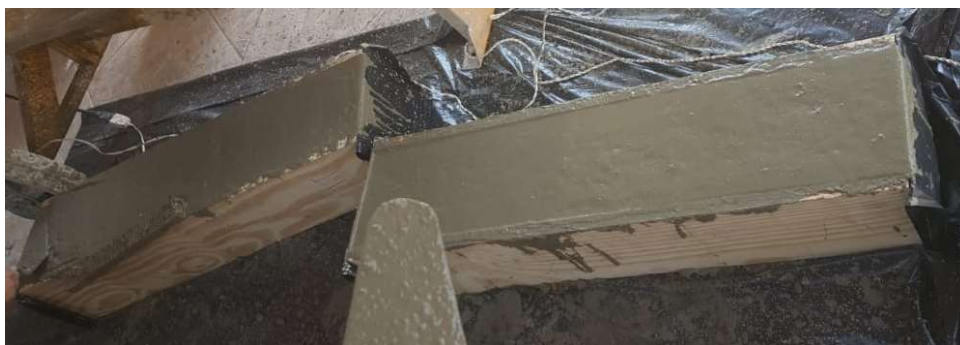
FIGURA 14 – MOLDES ENCHIDOS E PRONTOS PARA INICIAR O PROCESSO DE CURA

Assim que misturados os materiais que compõe o concreto utilizando o traço indicado na embalagem do cimento, iniciou-se o enchimento dos moldes, figura 14.

Após o enchimento, iniciou-se o processo de cura em ambiente úmido para que fosse cumprido o tempo exato 28 dias. Para uma cura adequada foi necessário deixá-las nos sete primeiros dias encharcadas com água para que fatores externos como temperaturas elevadas do ambiente, ventos e baixa umidade do ar não atrapalhem o

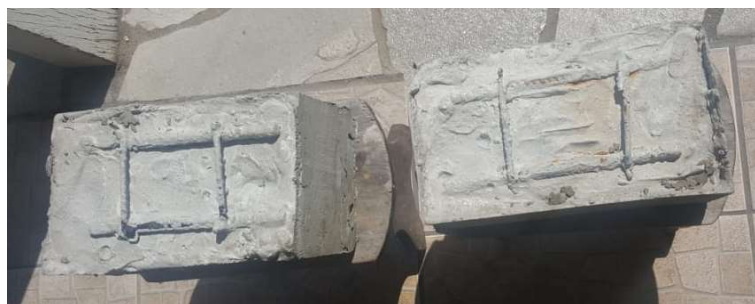
FIGURA 16 – CORPOS DE PROVA PRONTOS PARA O INÍCIO DO ENSAIO DE EXPOSIÇÃO À NÉVOA SALINA

Para o preenchimento dos corpos de prova, foi utilizado o mesmo concreto das vigas e seguiu-se o mesmo método de cura das vigas. A figura 16 a seguir mostra o resultados depois de cumprido os 28 dias de cura.

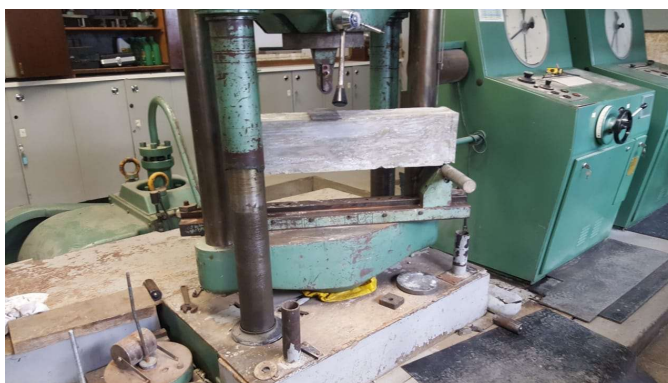
FIGURA 17 – MÁQUINA ONDE FOI REALIZADO O ENSAIO DE FLEXÃO

Podendo assim, observar o comportamento de ambas as vigas conforme a força ia sendo elevada. A figura 17 mostra a máquina utilizada no ensaio.

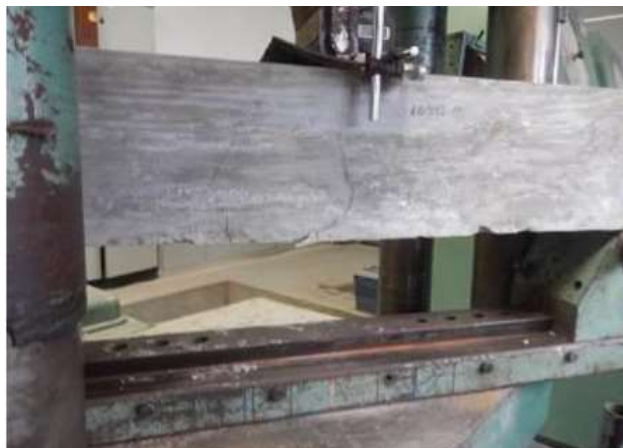
- Na viga de concreto armado com aço CA-50, as fissuras começaram a surgir em suas extremidades, quando o esforço localizado no centro da peça atingiu 4.200 Kgf, com espessuras menores de 5 mm e flecha de 0,361 mm. As fissuras no centro da peça apareceram quando atingido o esforço de 4.800 Kgf e sua flecha passou a ser 0,362 mm (figura 18). A partir de 7.000 Kgf a abertura das fissura, se tornaram trincas e começaram a passar de 1 cm de espessura. Assim que o esforço alcançou 7.900 Kgf, o aço entrou no seu patamar de escoamento, chegando ao colapso com 8.250 Kgf (figura 19). A flecha se manteve a mesma até a ruptura final.

FIGURA 18 – VIGA EM CONCRETO ARMADO COM AÇO SUBMETIDA A UM ESFORÇO DE 4.800 KGF

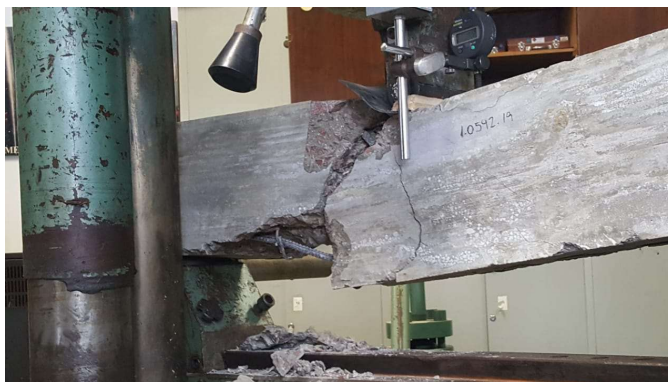
FIGURA 19 – COLAPSO VIGA EM CONCRETO ARMADO COM AÇO

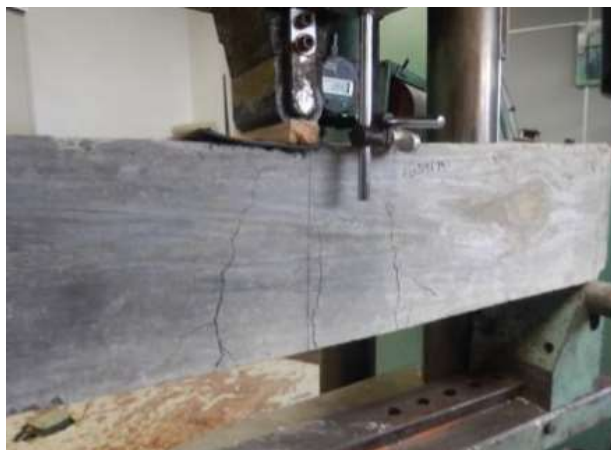
- Seu comportamento diferenciou da viga de concreto armado com aço, pois o PRFV não tem patamar de escoamento e quando atingi seu limite máximo de resistência, rompe bruscamente. Fissuras quase imperceptíveis começaram a aparecer com 2.000 Kgf no centro da peça, onde a força estava sendo aplicada, com uma flecha de 0,130 mm, a qual se manteve até o final do ensaio. A partir de 2.800 Kgf, apareceram mais fissuras no centro da peça, porém as espessuras não passaram de 5 mm de abertura. Apenas quando o esforço atingiu 5.600 Kgf, as fissuras, passaram a ser trincas, com 1 cm de espessura (figura 20). Assim que o esforço alcançou 7.100 Kgf a viga foi ao colapso (figura 21).

FIGURA 20 – VIGA EM CONCRETO ARMADO COM PRFV SUBMETIDA A UM ESFORÇO DE 5.600 KGF

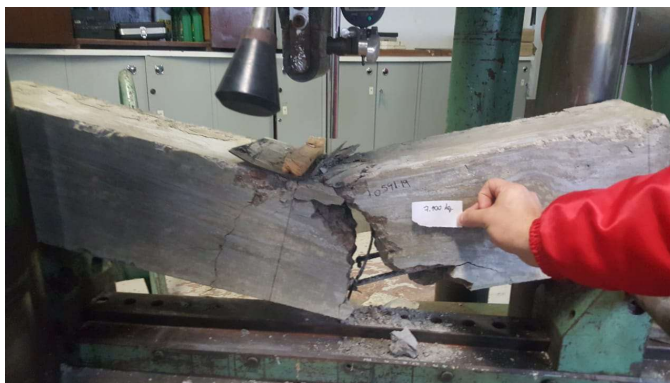
Figura 21 – COLAPSO VIGA EM CONCRETO ARMADO COM PRFV

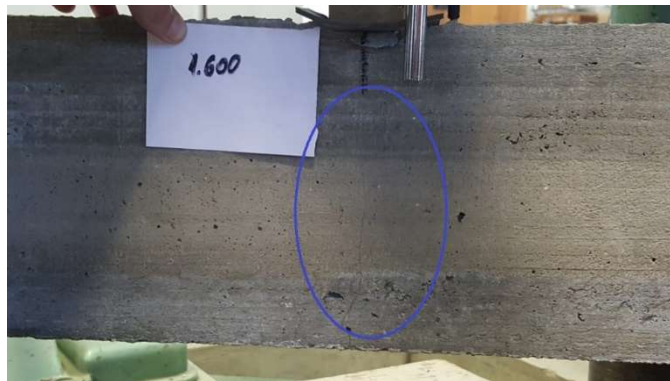
- O comportamento da peça foi parecido com o da viga armada somente com PRFV. As primeiras fissuras apareceram quando o esforço no centro da peça, atingiu 1.600 Kgf, com abertura menor que 5 mm (figura 22). Conforme a força aumentava, apareciam mais fissuras de mesmo tamanho de abertura. Quando atingido 5.000 Kgf as fissuras aumentaram suas aberturas (figura 23). A flecha, que obteve leitura inicial de 0,160 mm e se manteve até o final. A peça chegou ao colapso com 7.900Kgf (figura 24).

FIGURA 22 – VIGA DE CONCRETO ARMADO COM BARRA DE PRFV E ESTRIBOS DE AÇO CA-60 SUJEITADA A UMA FORÇA DE 1.600 KGF

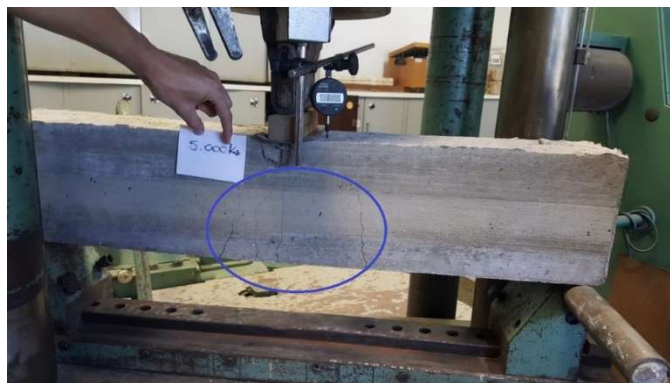
FIGURA 23 – VIGA DE CONCRETO ARMADO COM BARRA DE PRFV E ESTRIBOS DE AÇO CA-60 SUJEITADA A UMA FORÇA DE 5.000KGF

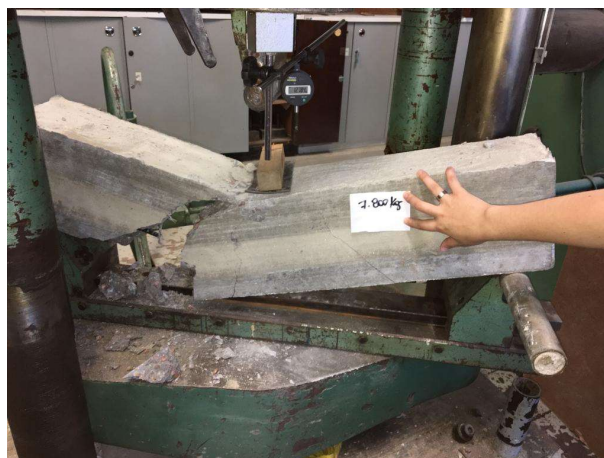
FIGURA 24 – COLAPSO VIGA EM CONCRETO ARMADO COM BARRA DE PRFV E ESTRIBOS DE AÇO CA-60

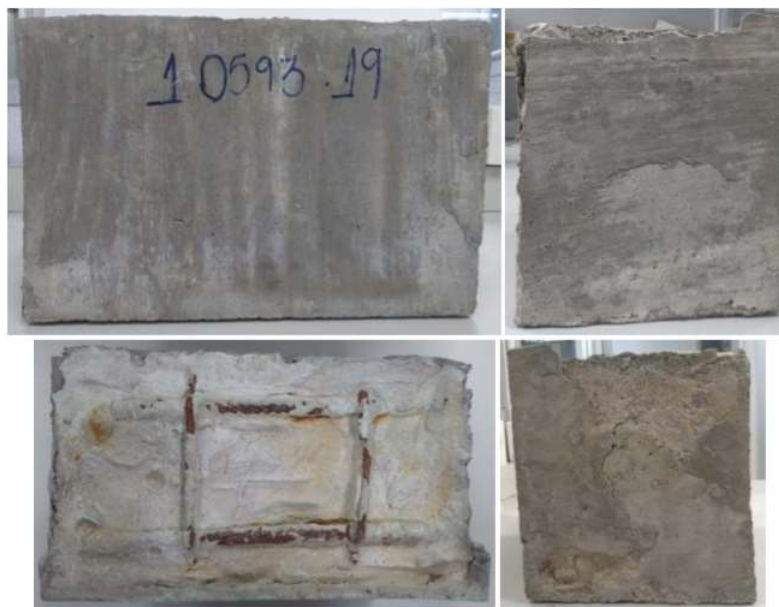
- Corpo de prova em concreto armado com aço (figura 25): A amostra apresentou corrosão na parte metálica na face superior do corpo
- Corpo de prova em concreto armado com PRFV (figura 26): A amostra não apresentou alteração visível perceptível.

FIGURA 25 – IMAGEM DA AMOSTRA DO CORPO DE PROVA EM CONCRETO ARMADO COM AÇO APÓS O ENSAIO DE 508 HORAS DE EXPOSIÇÃO À NÉVOA SALINA NEUTRA

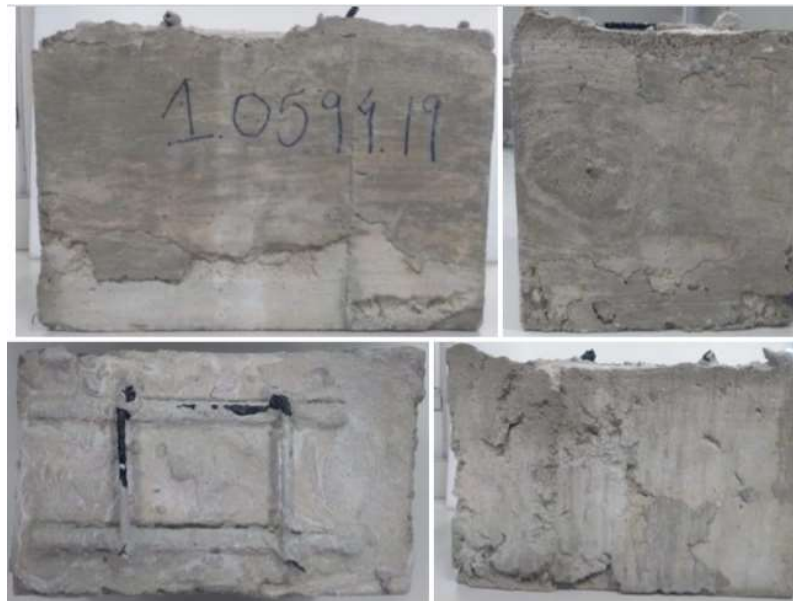
FIGURA 26 – IMAGEM DA AMOSTRA DO CORPO DE PROVA EM CONCRETO ARMADO COM PRFV APÓS O ENSAIO DE 508 HORAS DE EXPOSIÇÃO À NÉVOA SALINA NEUTRA

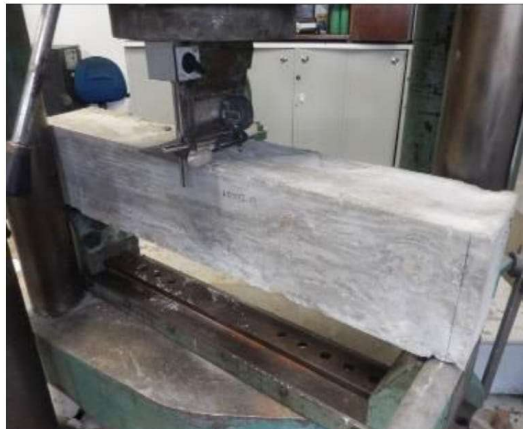
Figura 1 - Detalhe do ensaio

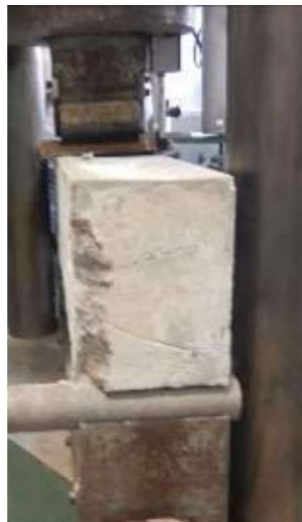
Figura 2 – Detalhe do ensaio – vista transversal

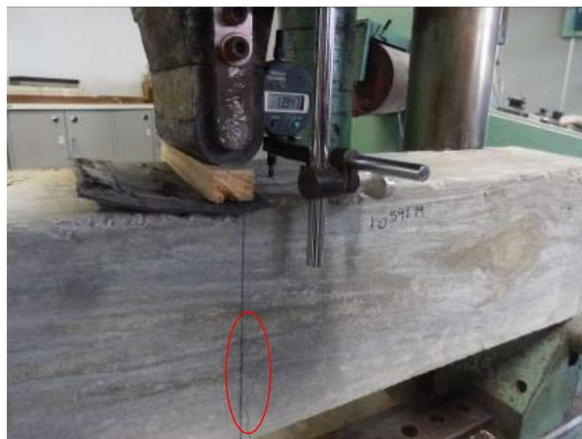
**Figura 3 – Fissuras – Carregamento 2000 kgf – Amostra 1.0591.19**

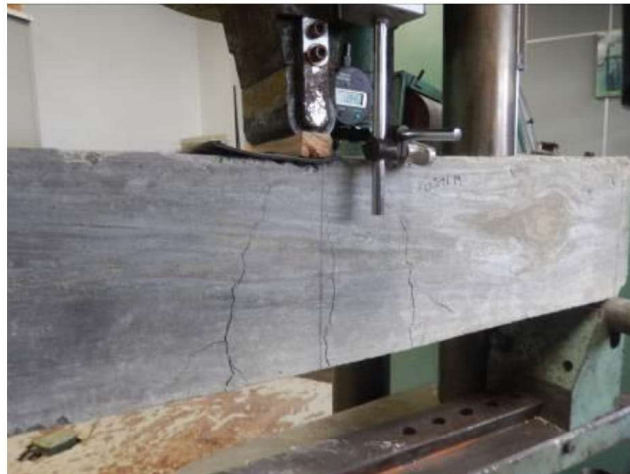
Figura 5 – Fissuras – Carregamento 5600 kgf – Amostra 1.0591.19

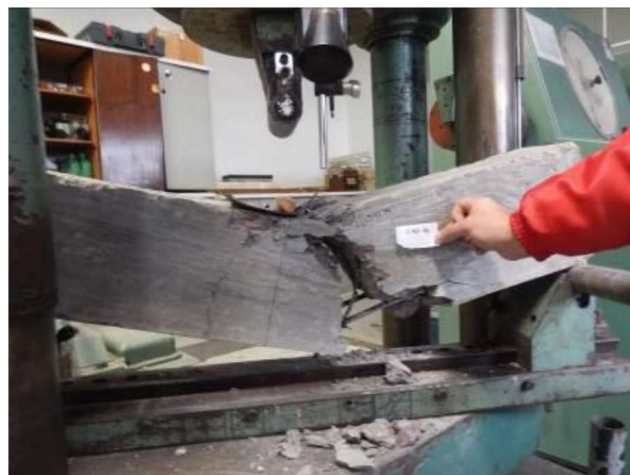
Figura 6 – Ruptura – Carregamento 7100 kgf – Amostra 1.0591.19

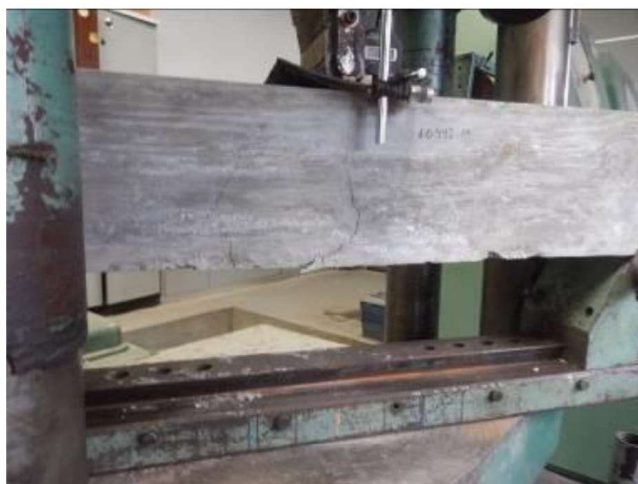
Figura 7 – Fissuras – Carregamento 4800 kgf – Amostra 1.0592.19

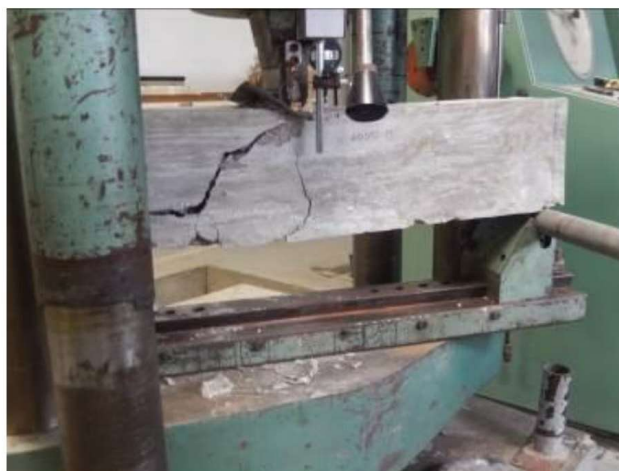
Figura 8 – Fissuras – Carregamento 6400 kgf – Amostra 1.0592.19

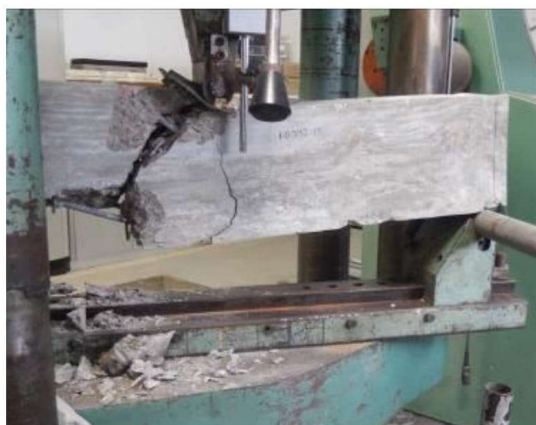
Figura 9 – Ruptura – Carregamento 8250 kgf – Amostra 1.0592.19

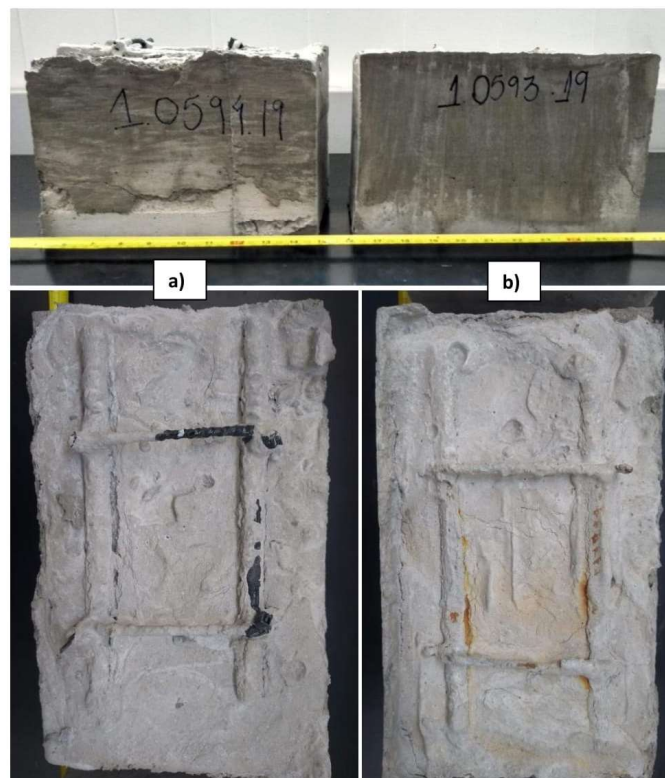
- Amostra 01: Bloco 1.0594.19 (Figura 01 - a);
- Amostra 02: Bloco 1.0593.19 (Figura 01 - b).

**Figura 01:** Amostra 01 (a) e 02 (b) recebidas para realização do ensaio.

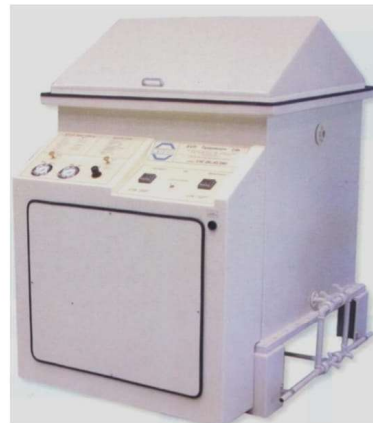
- Câmara de Névoa Salina modelo USC-02 BASS (Figura 02), com pulverizador lateral.
- Número de série: FC-1611-67-SE-113.
- Volume útil: 710 litros.
- Dimensões principais internas (mm): largura = 920, comprimento = 920, altura = 850.

**Figura 02:** Imagem da Câmara de Névoa Salina - BASS.

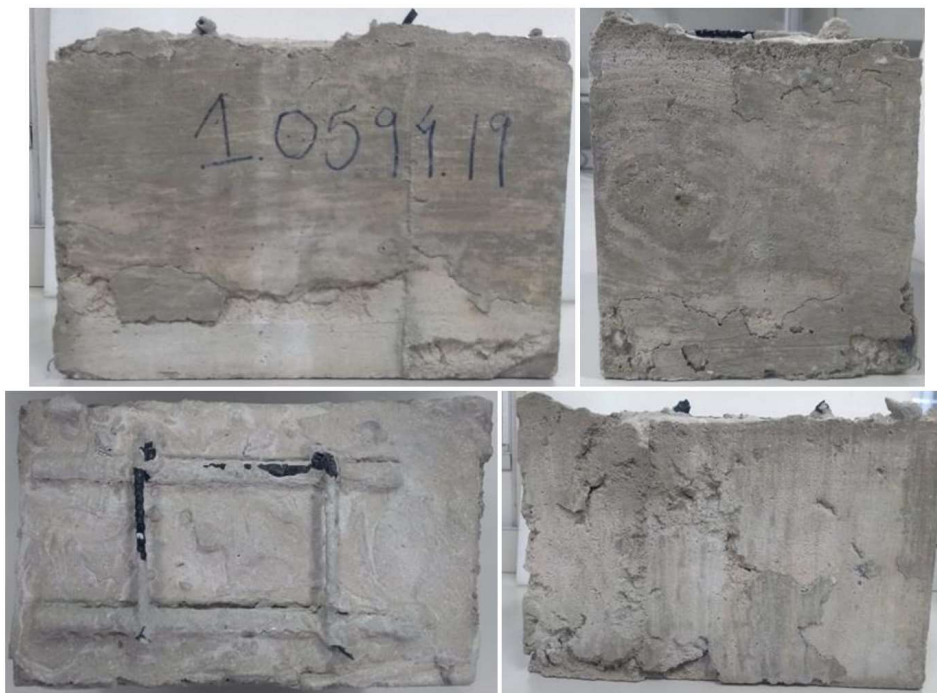
| Amostra | Resultado |
|---|---|
| 02 | <b>508 horas* ensaio:</b> As amostras apresentaram aumento na corrosão da parte metálica na face superior, surgimento de corrosão entre as rachaduras e desprendimento de parte do cimento envolvendo a barra metálica. |

**Figura 03:** Imagens da amostra 01 após 508 horas de ensaio de exposição à névoa salina neutra.

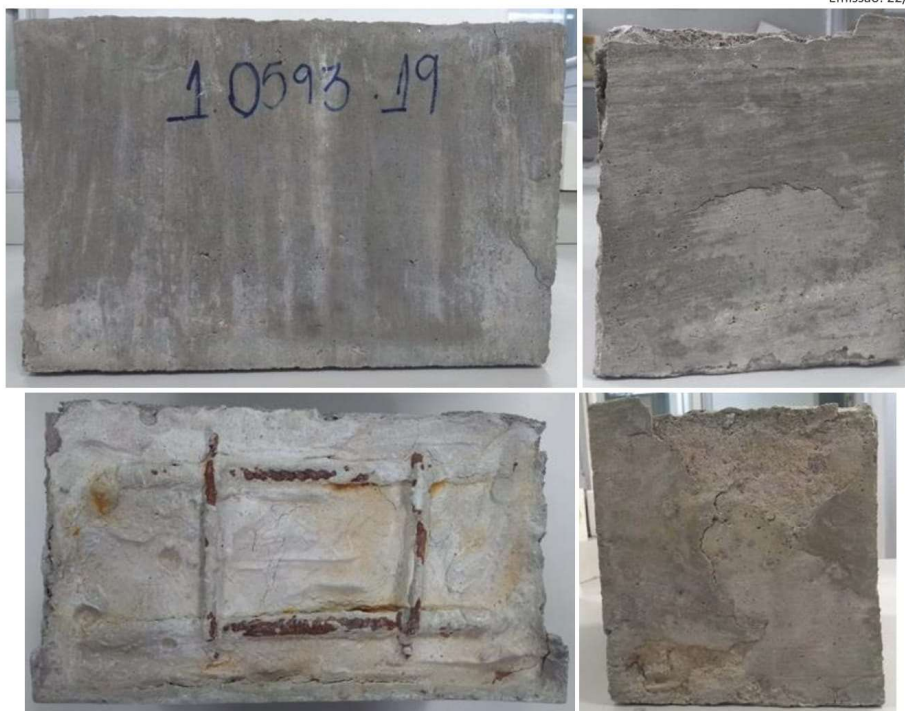
**Figura 04:** Imagens da amostra 02 após 508 horas de ensaio de exposição à névoa salina neutra.
