## **COMPORTAMENTO DE VIGAS DE CONCRETO REFORÇADAS COM AÇO E COM BARRAS DE FIBRA DE BASALTO**

## **FLEXURAL BEHAVIOUR OF BEAMS REINFORCED WITH BFRP AND STEEL BARS**

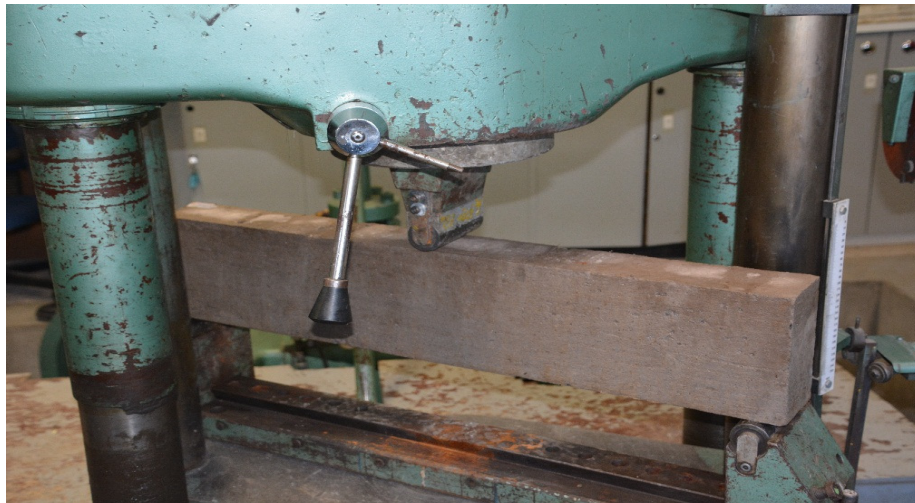
As vigas foram ensaiadas à flexão na condição biapoiada com uma carga centrada (ensaio de flexão de 3 pontos), como pode ser observado na Figura 2. Durante o ensaio foram medidas as deflexões com a utilização de um defletômetro (Figura 3), os dados foram constantemente registrados e armazenados.

Figura 2 – Esquema do ensaio

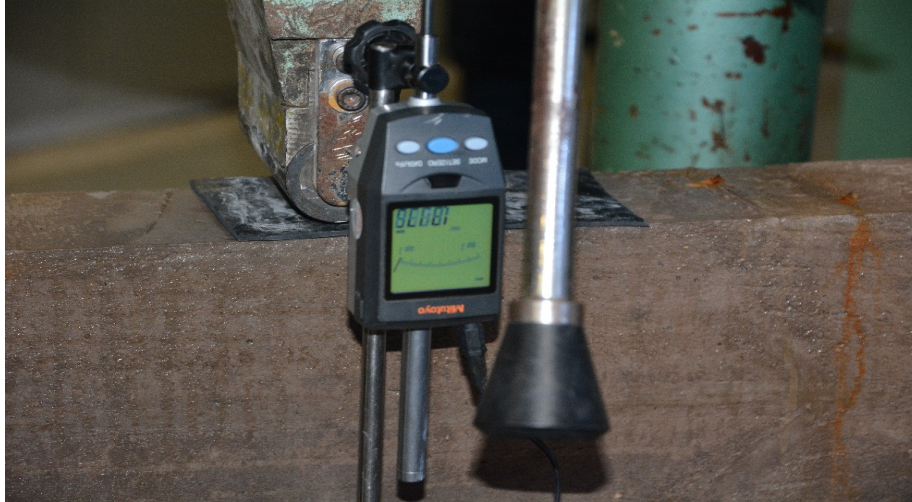
Figura 3 – Detalhe do defletômetro

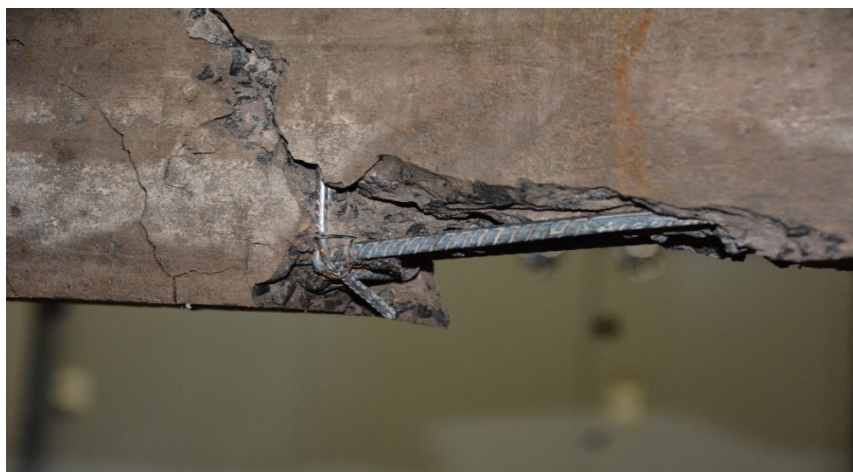
A primeira viga de concreto reforçada com aço apresentou ruptura por cisalhamento, observando-se inclusive a ruptura de um dos estribos junto à face inferior. O detalhe da ruptura do estribo é mostrado na Figura 4.

Figura 4 – Ruptura do estribo na viga reforçada com aço

Devido à geometria da viga utilizada no ensaio, com relação altura/comprimento de 0,2, houve um efeito mais rigoroso do esforço de cisalhamento, incorrendo numa maior tensão de compressão nas bielas comprimidas do concreto. Essa configuração ocasionou a ruptura do estribo na viga reforçada com barras de aço.

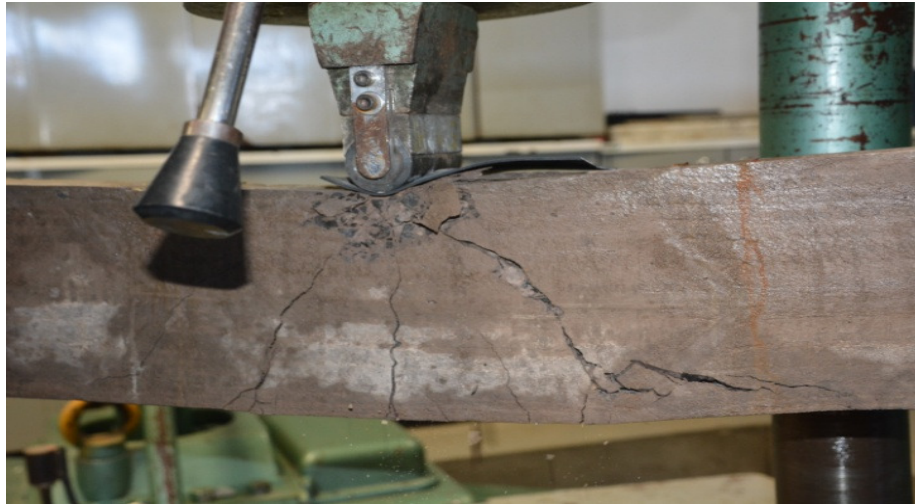
Por outro lado, a segunda viga de concreto armado rompeu por esmagamento do concreto na face superior, a foto da segunda viga é apresentada na Figura 5.

Figura 5 – Ruptura por esmagamento do concreto na viga reforçada com aço

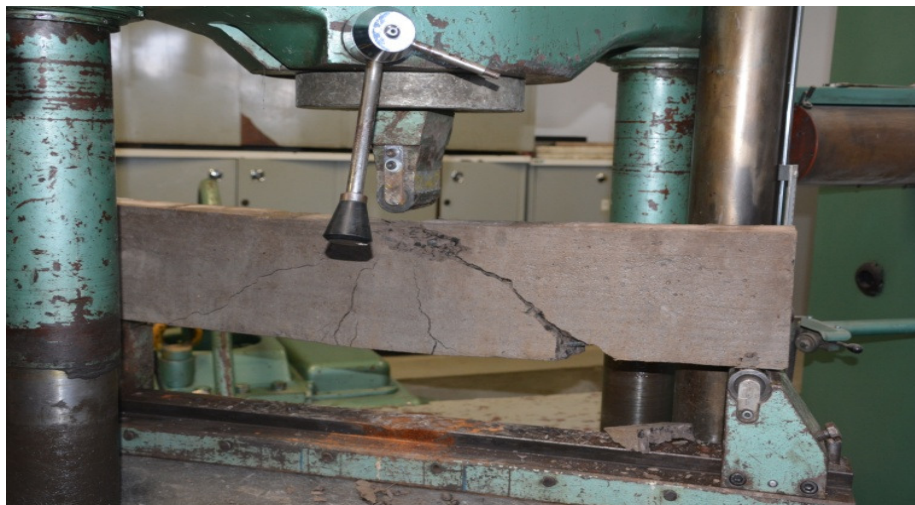
A primeira viga reforçada com fibra de basalto apresentou uma ruptura típica por cisalhamento (Figura 6). Na segunda viga observou-se a ruptura da barra longitudinal de fibra de basalto na região junto ao estribo (Figura 7). A ruptura da barra inferior foi possivelmente causada por danos durante a montagem do reforço.

Figura 6 – Ruptura por cisalhamento da viga reforçada com barra em fibra de basalto

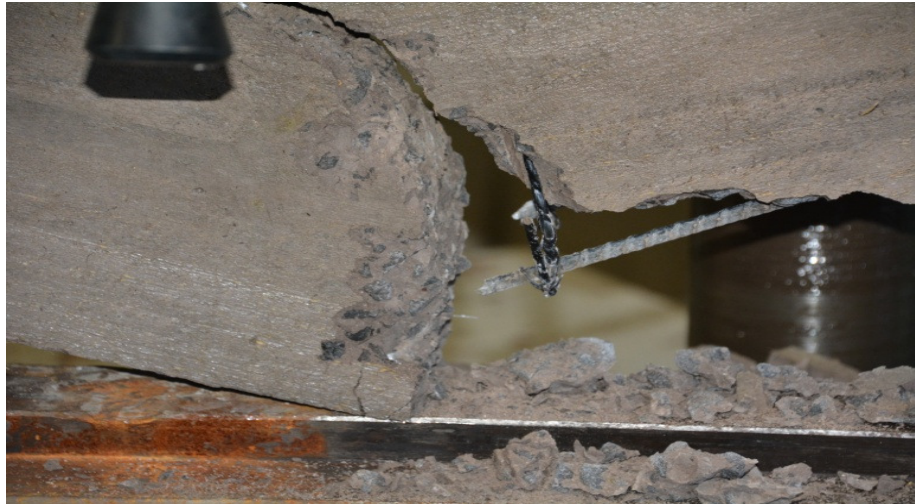
Figura 7 – Ruptura da barra em fibra de basalto
